Asuinrakennusten ja pihojen esteettömyyden tila

Ira Verma
Niina Kilpelä
Johanna Hätönen

YMPÄRISTÖMINISTERIÖN RAPORTTEJA 13 | 2012
Ympäristöministeriö
Rakennetun ympäristön osasto

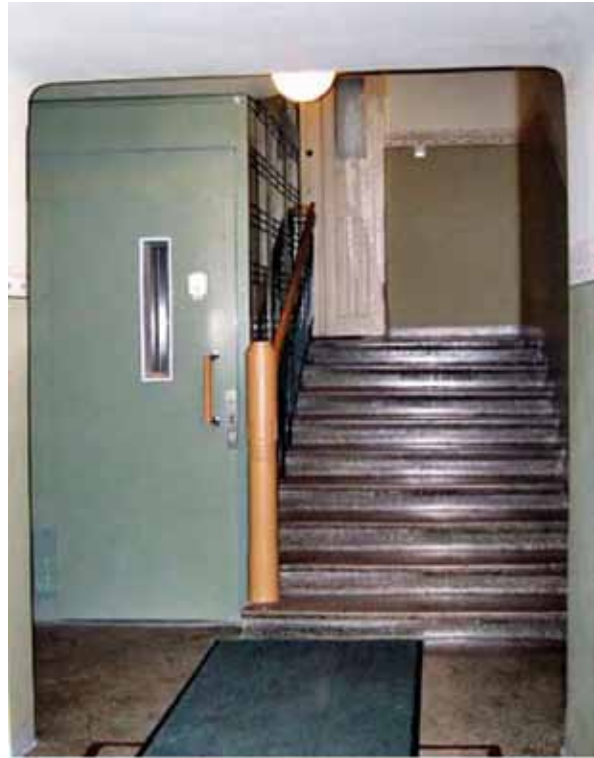
Kuvat 1 ja 2. Vuonna 2007 jälkiasennettu hissi vuonna 1913 valmistuneen kerrostalon porrashuoneessa. Hissi on asennettu vanhan valokuilun paikalle. Asunnot sijaitsevat puolen kerroksen välein, minkä vuoksi kohteeseen on valittu läpikuljettava hissi. Arkkitehtisuunnittelu Jari Häkkänen Ky, valokuva Erkki Holappa. (Kuva ei mittakaavassa).
Lähde: Hissit Stadin kerrostaloihin. Helsingin kaupungin hissiprojekti. www.hel.fi/hissiprojekti.

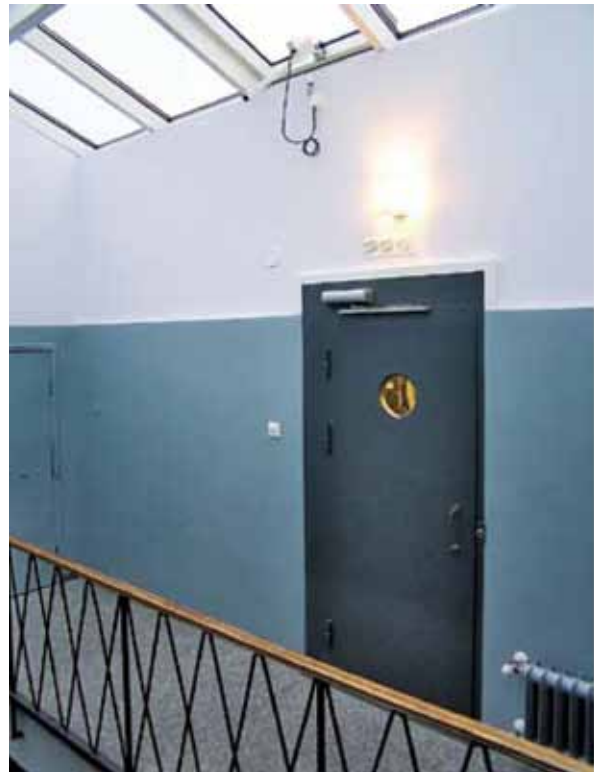
Kuvat 3 ja 4. Vuonna 2008 toteutettu hissin jälkiasennus vuonna 1948 valmistuneeseen kerrostaloon. Hissi on sijoitettu huoneistolinjaan, käytöstä pois jääneen savupiipun paikalle. Hissillä pääsee asuinkerrosten lisäksi myös ullakkokerrokseen. Arkkitehti Oy Reijo Lahtinen. (Kuva ei mittakaavassa).
Lähde: Hissit Stadin kerrostaloihin. Helsingin kaupungin hissiprojekti. www.hel.fi/hissiprojekti.

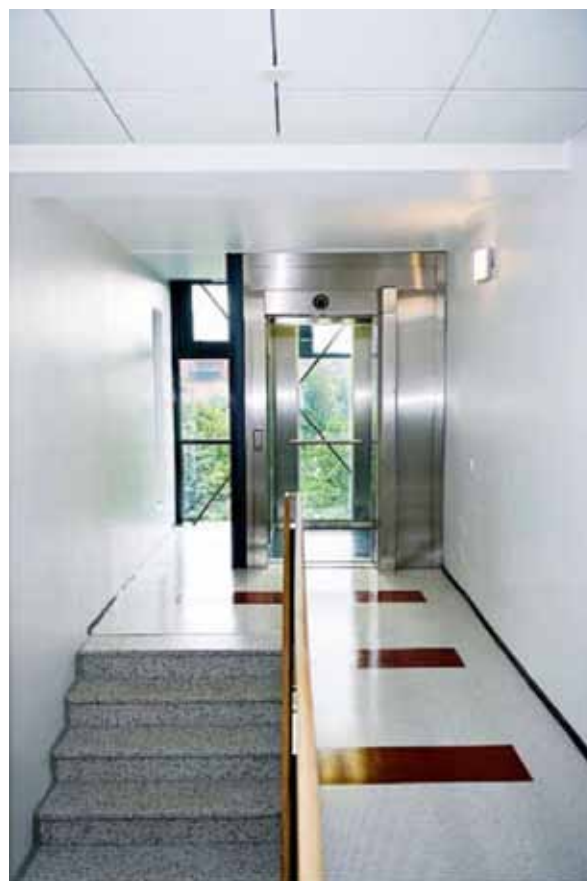
Kuvat 5 ja 6. Vuonna 2008 toteutettu jälkiasennushissi vuonna 1982 valmistuneen kerrostalon rakennusrungon ulkopuolelle. Arkkitehtitoimisto Jukka Turtiainen Oy, valokuva Mauri Helenius. (Kuva ei mittakaavassa).
Lähde: Hissit Stadin kerrostaloihin. Helsingin kaupungin hissiprojekti. www.hel.fi/hissiprojekti.

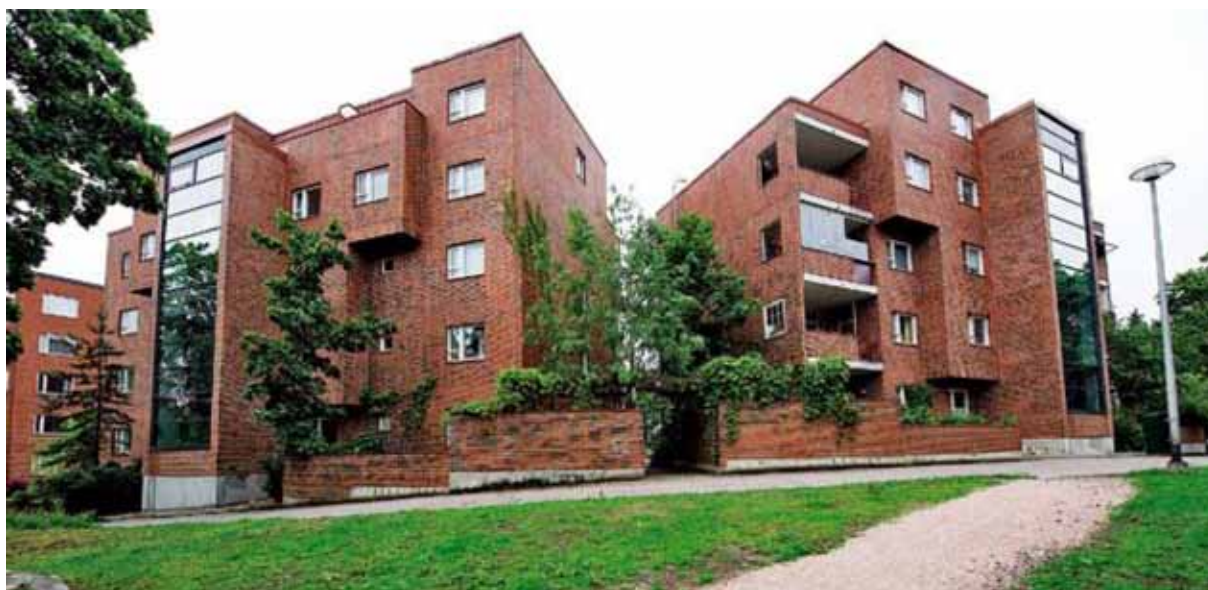
Kuva 7. Porrashuoneiden uudet, rakennusrungon ulkopuolelle sijoitetut hissitornit. Kohde sama kuin kuvissa 5 ja 6. Valokuva Mauri Helenius.

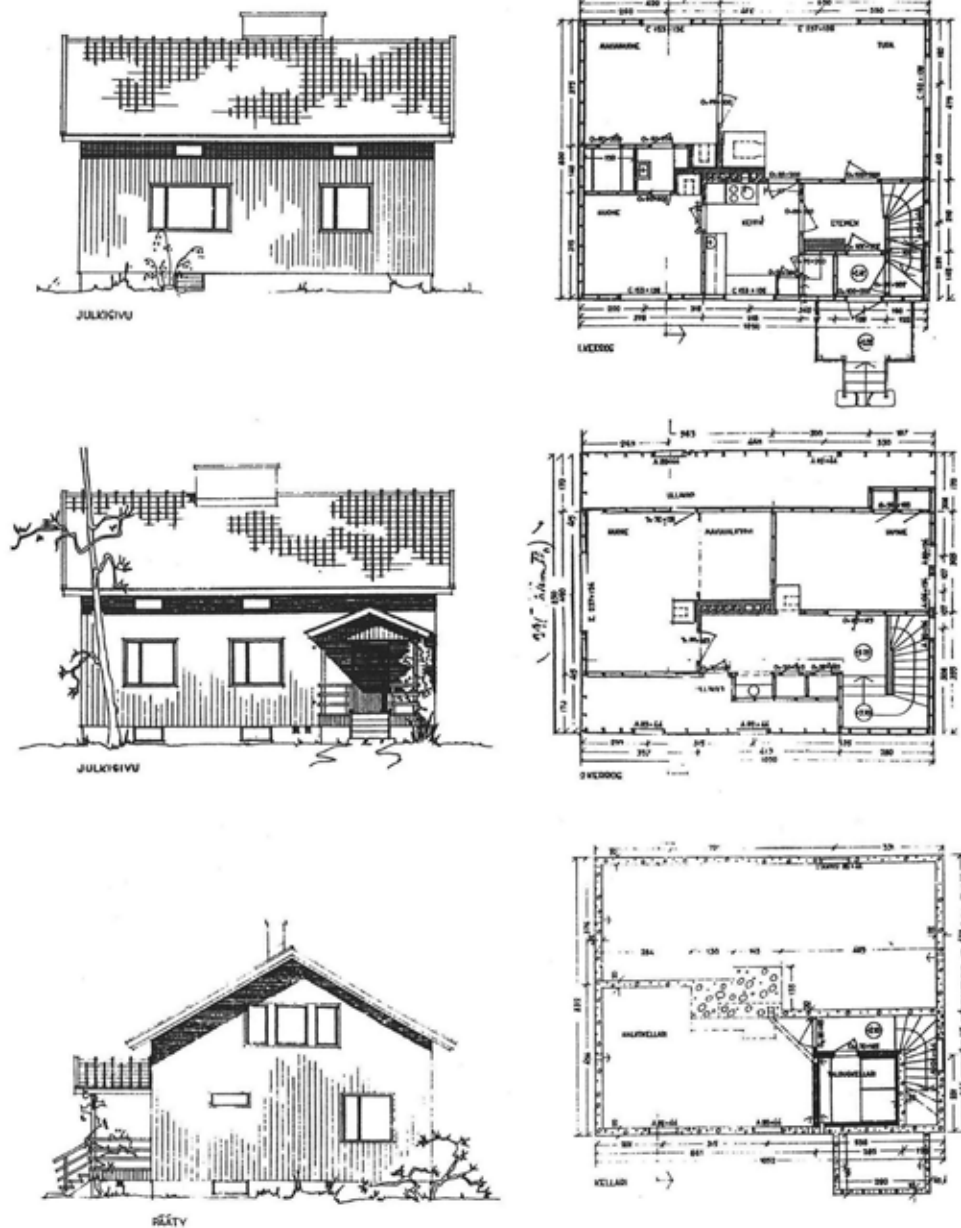
Kuva 11. Tyypipiirustus vuodelta 1952. (Kuva ei mittakaavassa).
Lähde: Maatalouden rakennusopas ja työselitys.1947.

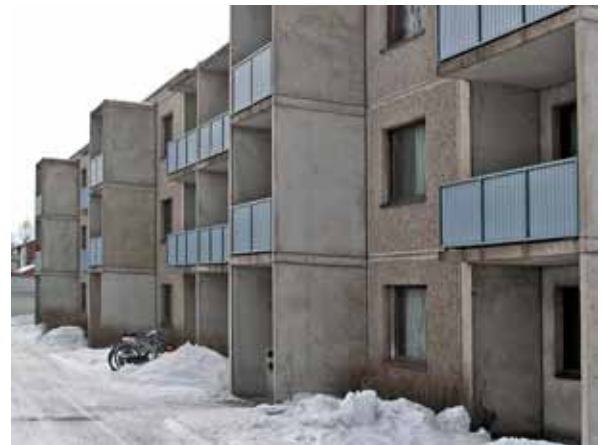
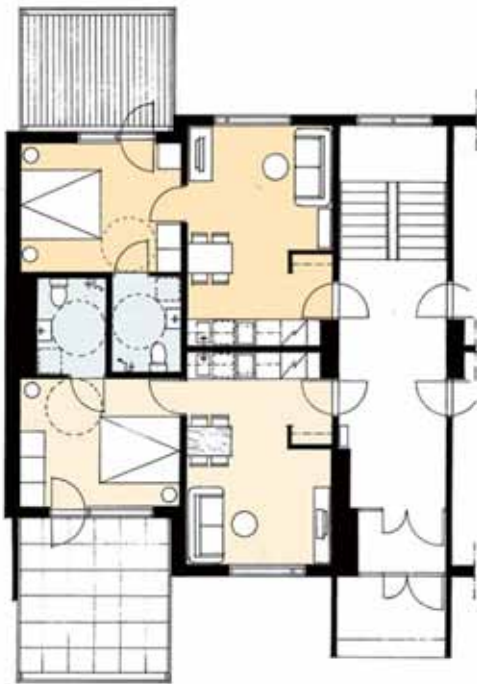
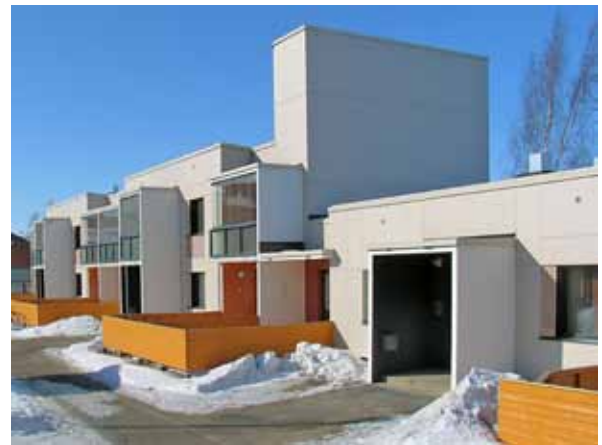
Kuvat 23a, b, c ja d. Asuinrakennuksen osittaisella purkamisella ja asuntojen koon muuttamisesta kysyntää vastaavaksi on haettu uutta vetovoimaa vanhalle asuinalueelle. Kolmen huoneen asuinhuoneistosta on laajan muutostyön yhteydessä tehty kaksi yksiötä. Vc-tiloja on laajennettu ja asuntoihin on lisätty parvekkeet. Raahen Kummatti, arkkitehti Harri Hagan. (Pohjapiirrokset eivät mittakaavassa.)

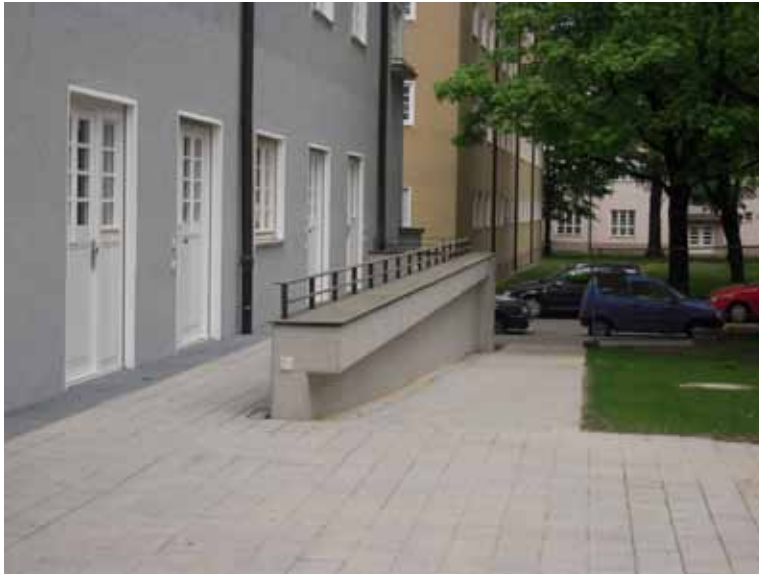
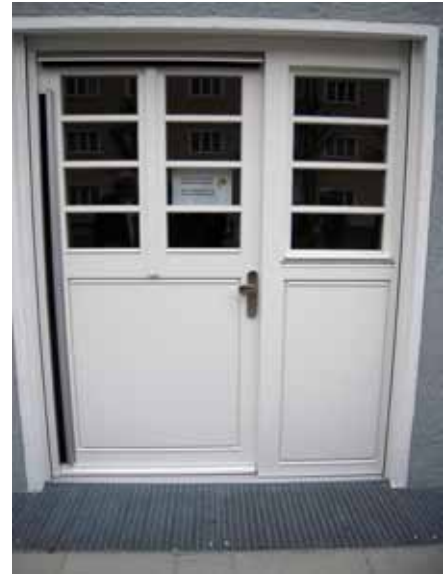
Kuvat 25a ja b. Esimerkki tasoeron ratkaisemisesta piha-alueella. Ensimmäisten kerrosten asuntoihin on saatu esteetön sisäänkäynti nostamalla piha-alueen pinta sisäänkäyntien tasoon. Seinän viereen on asennettu ritilä estämään lumen kertyminen rakennuksen julkisivua vasten. München, Saksa.
